# Kegagalan Permukaan Kontak Rail dan Wheel pada Overhead Travelling Crane

## ABSTRACT

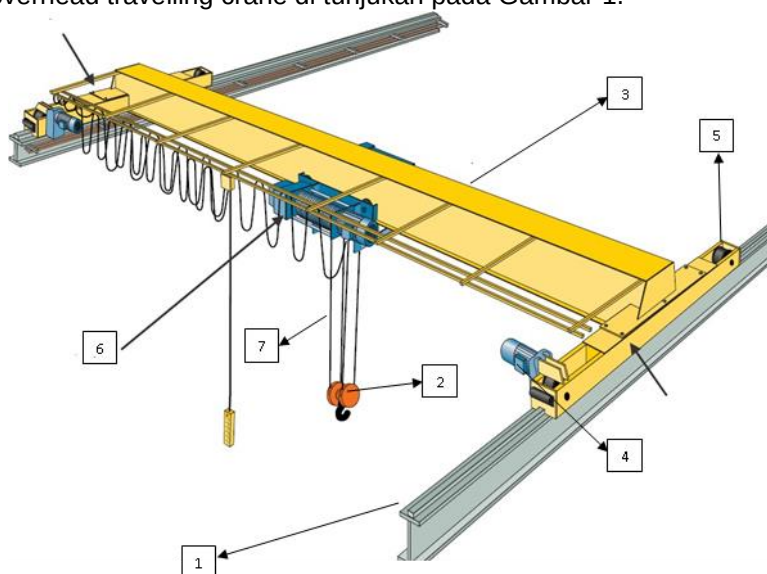
Gambar 1. Overhead Crane

- 1) Lintasan (runway rail)  
Berfungsi sebagai jalan bagi crane untuk gerakan maju dan mundur.
- 2) Drum  
Drum penggulung tali baja untuk penggerak daya, dilengkapi dengan alur agar tali baja dapat digulung dengan teratur sehingga keausan baja dapat dikurangi.
- 3) Jembatan palang  
Jembatan palang berfungsi sebagai lintasan bagi crane untuk bisa bergerak ke kiri dan kanan.
- 4) Motor penggerak roda  
Motor penggerak roda berfungsi untuk menggerakan roda yang ada pada lintasan Sehingga memungkinkan crane untuk bergerak maju dan mundur.
- 5) Roda penggerak  
Roda penggerak berfungsi sebagai roda dari palang crane tersebut.
- 6) Motor penggerak naik/turun (hoist)  
Berfungsi untuk menaikkan dan menurunkan benda yang di kaitkan pada pengait.
- 7) Tali baja  
Tali baja digunakan secara luas pada mesin-mesin pengangkut sebagai perabot pengangkat.

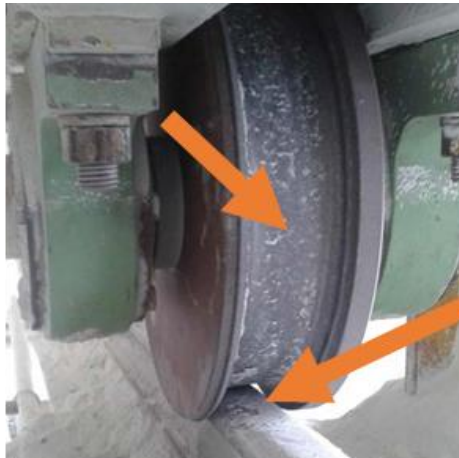
Gambar 2. Rel dan Wheel di pabrik semen [2]

Dua buah atau lebih benda yang mengalami kontak dan bergerak relatif satu sama lain akan menimbulkan gaya gesek. Bentuk dan arah gesekan yang ditimbulkan tergantung bagaimana profil, dimensi dan arah gerak dari masing-masing benda [1]. Jika ditinjau dari arah geseknya, gesekan dapat berupa gesekan satu arah (one-directional friction), dua arah (bi-directional friction) ataupun banyak arah (multidirectional friction). Rel yang digunakan pada perusahaan semen mengacu pada JIS E 1101 seberat 30 kg, sedangkan wheel yang digunakan mengacu pada JIS G 5111. Gambar 2 adalah gambar rel dan roda aktual di pabrik semen yang masih digunakan.

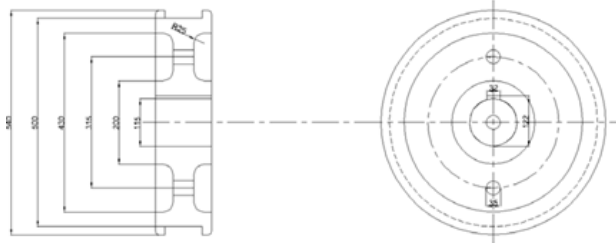
Gambar 3. Desain wheel menurut Standar JIS G 5111

Di bawah ini merupakan gambar desain wheel serta komposisi kimia dengan spesifikasi JIS G 5111. Pada gambar 3 diperlihatkan standar dimensi dari wheel pada Overhead Travelling Crane. Material yang digunakan wheel pada Overhead Travelling Crane adalah SCMn2. Pada tabel 1 merupakan komposisi dari masing-masing unsur paduan SCMn2.

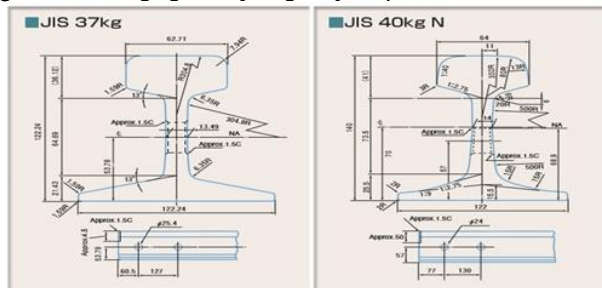
Gambar 3 Desain Rail menurut Standar JIS 37kg, 40kgN, 50kgN dan 60kg [4].

Berikut merupakan gambar dari desain rail serta komposisi kimia dan sifat mekanis rail dengan spesifikasi JIS E 1101. Pada gambar dijelaskan secara detail standar ukuran pada sebuah rel untuk crane dengan bobot tertentu. Serta pada table 2 juga dijelaskan kandungan material rel standar JIS E1101 yang dapat kita jadikan acuan untuk menganalisis kegagalan yang terjadi pada rel.

Menurut table 2 rel kerta merupakan baja paduan karena mengandung mangan sekitar 0.8%. Dalam keadaan annealed, kekuatan dan keuletannya rendah, tetapi bila di quench dari sekitar 1000oC, kekuatan, keuletan dan kekerasannya cukup tinggi. Dan ini akan naik lebih tinggi lagi bila mengalami impact berulang-ulang. Hal ini berpengaruh dengan pembebanan crane yang besar.

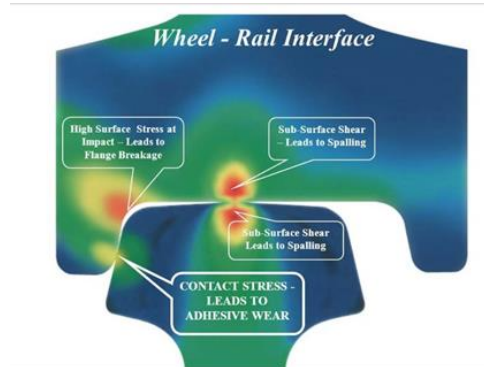
Gambar 4. Ilustrasi kontak antara rel dan roda [7].

Kontak permukaan yang terjadi antara rel dengan roda dapat dilihat pada ilustrasi di atas. Berdasarkan ilustrasi di atas terlihat permukaan kontak antara rel dan roda berada di tiga titik krusial yaitu pada bagian dua sisi dan atas rel. Kontak antara rel dan roda dapat menyebabkan beberapa kerusakan yang menyebabkan kegagalan seperti flange, spalling maupun keausan pada bagian-bagian tertentu pada rel.

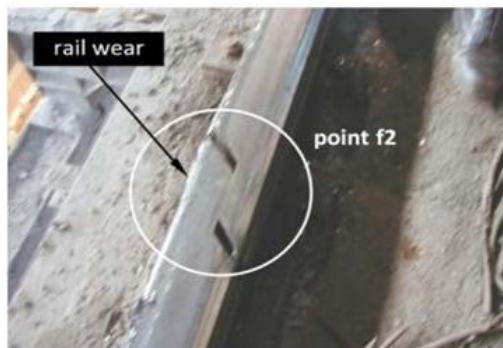
Gambar 5. Keausan yang terjadi pada rel [7]

Berbagai faktor yang mempengaruhi keausan adalah kecepatan gerak, besarnya beban, profil permukaan serta kekerasan (hardness) dari material itu sendiri. Gesekan antar permukaan juga akan menimbulkan panas yang juga mempengaruhi keausan, karena dalam kajian material disebutkan bahwa kekerasan material akan berkurang seiring meningkatnya temperatur. Dampak dari gesekan antara dua material bisa dikurangi dengan memberikan pelumasan pada permukaan benda yang mengalami kontak [3]. Berikut adalah gambar keausan yang terjadi berupa kegagalan di bagian pinggir rel.

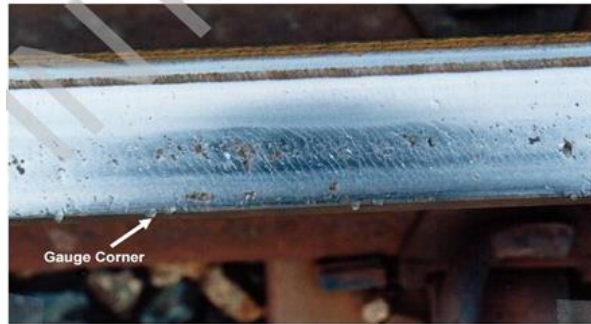
Gambar 6. Spalls yang terjadi pada rel [2]

Flaking atau Running Surface Checking merupakan salah satu jenis lain dari RCF (Rolling Contact Fatigue). Ini juga merupakan sebuah kondisi pada permukaan yang terjadi pada running surface dari low atau high rail. Cacat jenis ini muncul seperti sebuah mosaik atau pola seperti kulit ular pada rail head. Pada tahap pertumbuhan crack selanjutnya akan menghasilkan “spalls” yang ukurannya dapat mencapai sekitar lebar 10-15 mm, serta kedalaman mencapai 3 mm, dan dapat terus ada sepanjang rel[5]. berikut adalah gambar flaking yang terjadi pada rel.

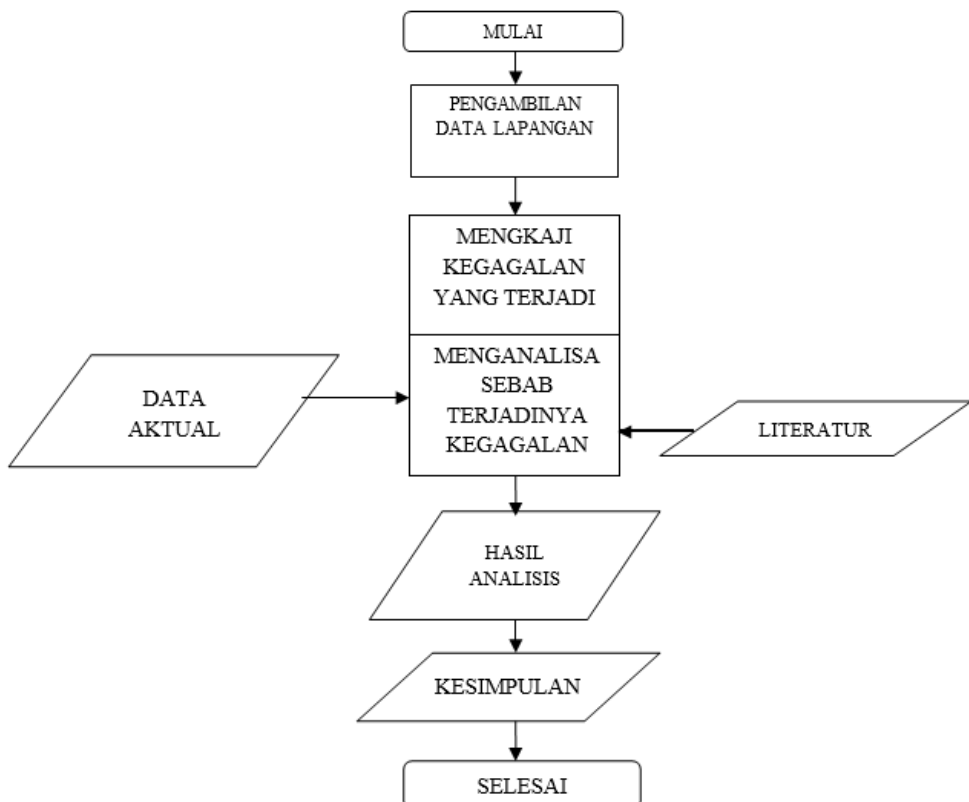
Gambar 7. Diagram alir analisis kegagalan

Berikut ini adalah diagram alir analisis kegagalan pada rel dan wheel di pabrik semen secara keseluruhan.

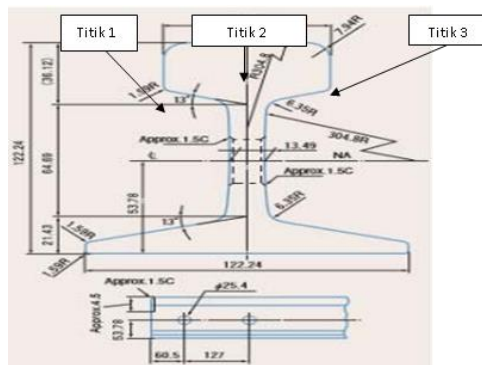
Gambar 8. Titik uji kekerasan pada rel

Nilai ini diperoleh dari pengujian dibagian ujung, dan ditengah rel, pada setiap bagian dilakukan dua kali test pada titik 1 yaitu pada bagian pinggir rel, titik 2 pada bagian tengah rel, dan titik 3 pada bagian pinggir lainnya. Dikarenakan permukaan yang bersentuhan antara roda dan rel ada di tiga titik tersebut seperti yang ditunjukkan oleh gambar berikut.

Berikut ini merupakan table hasil uji kekerasan pada rel di tiga titik yang berbeda dan diperoleh nilai kekerasan rata-rata sebesar 175,2083 HB.

Pada data hasil uji kekerasan didapatkan nilai kekerasan rel sebesar 175.2 HB. Apabila dibandingkan dengan standar JIS E1101 kekerasannya bernilai 235 HB ini menunjukkan bahwa kekerasan yang dimiliki oleh rel dibawah standar. Dan bila dibandingkan lagi dengan nilai kekerasan roda nilai ini masih lebih rendah dari roda. Hal ini menyebabkan terjadinya abrasive wear. Abrasive wear Terjadi bila suatu partikel keras (asperity) dari material tertentu meluncur pada permukaan material lain yang lebih lunak sehingga terjadi penetrasi atau pemotongan material yang lebih lunak. Kekerasan pada rail lebih rendah daripada daripada standar JIS E1101, dan kekerasan hasil uji yang dilakukan rail lebih rendah nilainya daripada wheel. Pada permukaan rail terlihat bagian-bagian yang mengelupas. Hasil yang berupa flakes atau spalls ini terus ada di sepanjang rail. Terutama pada tempat crane berdiam pada saat kondisi tidak sedang bekerja. Flaking dapat terjadi karena adanya inisiasi dari tegangan geser yang tinggi, yang dapat berkembang pada daerah kontak roda / rel ketika tekanan seperti melebihi batas yang diijinkan untuk bahan rel. Sejumlah faktor dapat mempengaruhi tegangan geser, diantaranya:

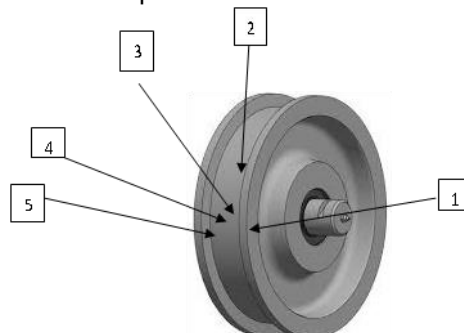
Gambar 9. Titik uji kekerasan pada wheel

Pengujian dilakukan pada beberapa titik yaitu pada permukaan, pada 2 cm dari permukaan luar, hingga 8 cm dari permukaan luar.

Pada data hasil uji kekerasan pada wheel (tabel 4.) diperoleh kekerasan permukaan sebesar 286,5 HB.
